# Fiche Action Aktion Blatt Action Note

DOCT00041-A -09/2008-

EUROLOHR 100, EUROLOHR 300; CHR

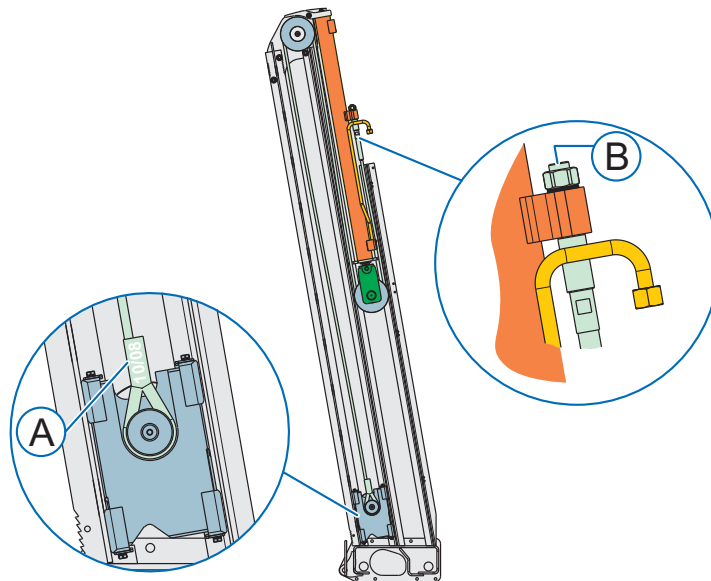
Die Seile der Seilhubvorrichtung der Autotransportwagen der Reihen EUROLOHR 100 ; EUROLOHR 300; CHR sind mechanische Komponenten, deren Festigkeit durch die Ermüdung im Rahmen der normalen und regelmässigen Verwendung nachlässt.

Diese Art von Abnutzung lässt sich nicht leicht kontrollieren.

Zur Vermeidung jeglicher Verwechslung tragen die neuen Kabel ein Unterscheidungsmerkmal am Ende des Endstücks M22 (Buchstabe (B) in Kaltprägung) sowie das Herstellungsdatum, eingeschlagen auf dem Stutzen Durchmesser 32 ((A)). Siehe untenstehendes Schema.

Zur Vermeidung des Risikos abrupten Reissens dieser Kabel empfehlen wir sehr, diese Seile systematisch nach 5 Jahren normaler Benutzung auszutauschen.

Die Austausch kabel mit der Referenz F00373838 verfügen über eine Ermüdungsfestigkeit, die es gestattet, das Austauschintervall bei normaler Benutzung auf 7 Jahre zu verlängern.

Kabel ohne Kennzeichnung B	Austausch nach 5 Jahren
	Kabel mit Kennzeichnung B	Austausch nach 7 Jahren
